13 agosto 1935, il giorno della diga

Memorie dell'Accademia Urbense - Nuova serie - N°65
Collana diretta da Alessandro Laguzzi

La costruzione della diga

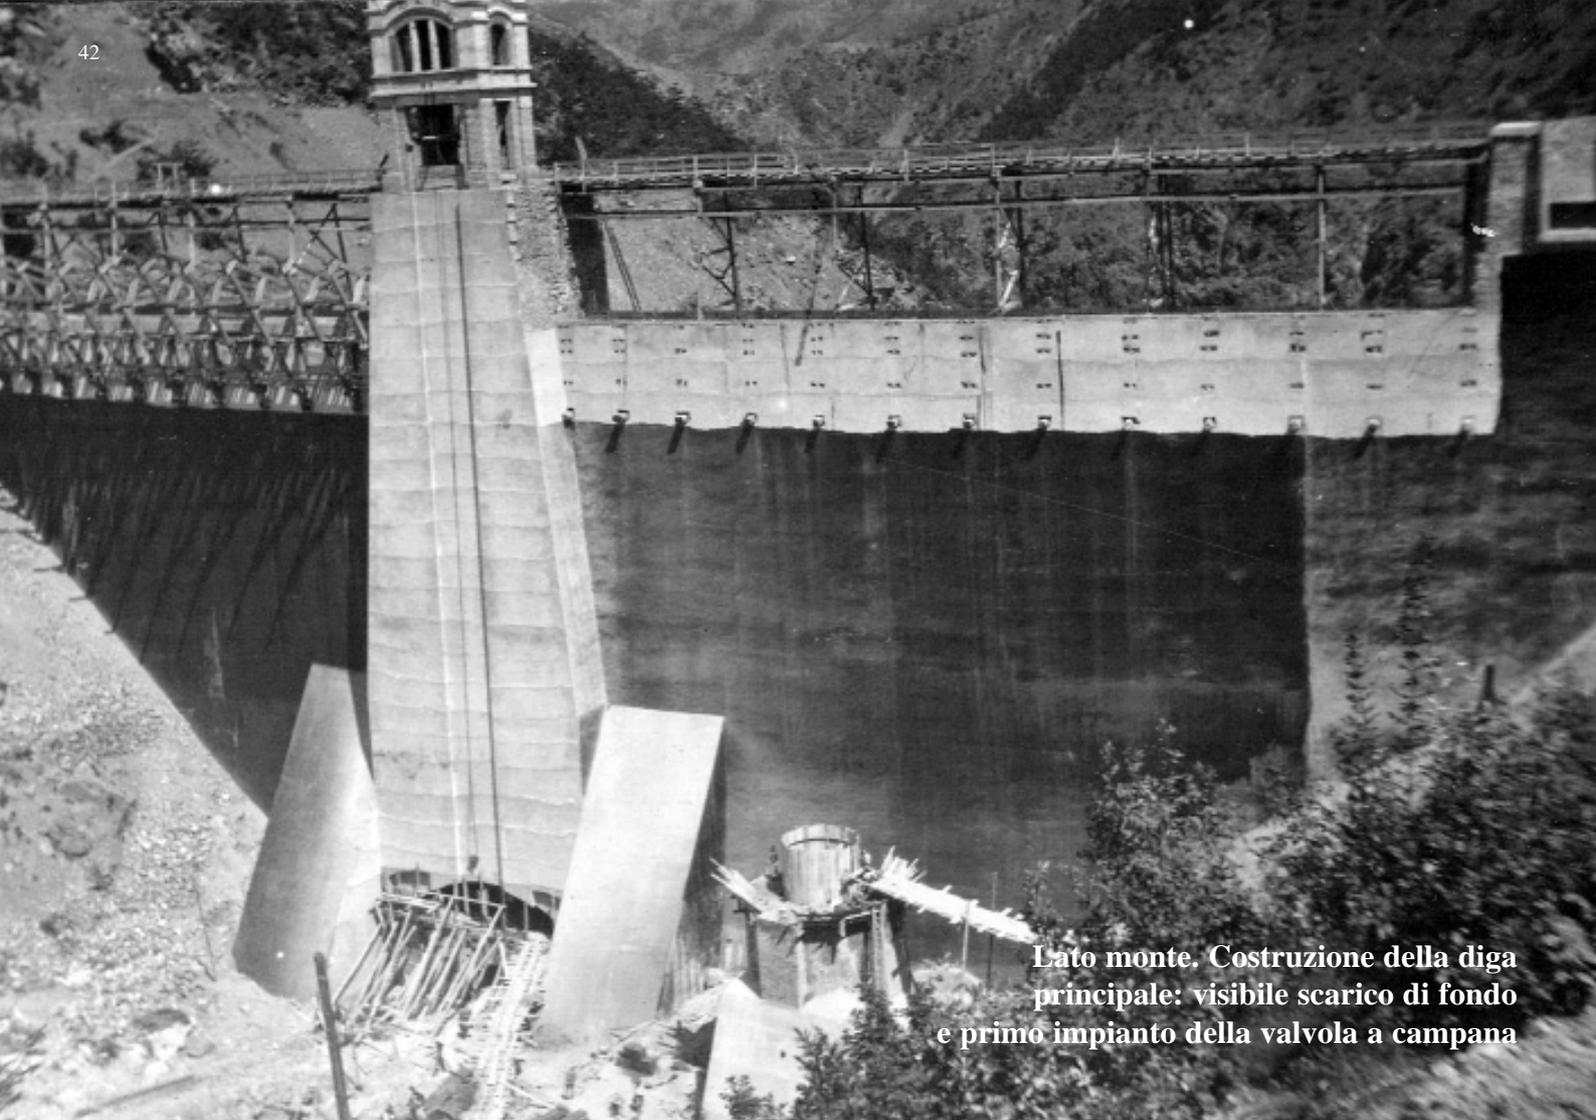
Lato monte. Costruzione della diga principale: visibile scarico di fondo e primo impianto della valvola a campana

Inoltre la diga è provvista di scaricatore di fondo e di uno scaricatore semi-profondo costituito da una valvola a campana tipo "Verrina" della portata di mc. 169 al 1", nonché di cunicoli di drenaggio interni verso la facciata a monte, per la raccolta e lo smaltimento delle acque di infiltrazione e per l'ispezione della diga e l'accesso alla camera di manovra.

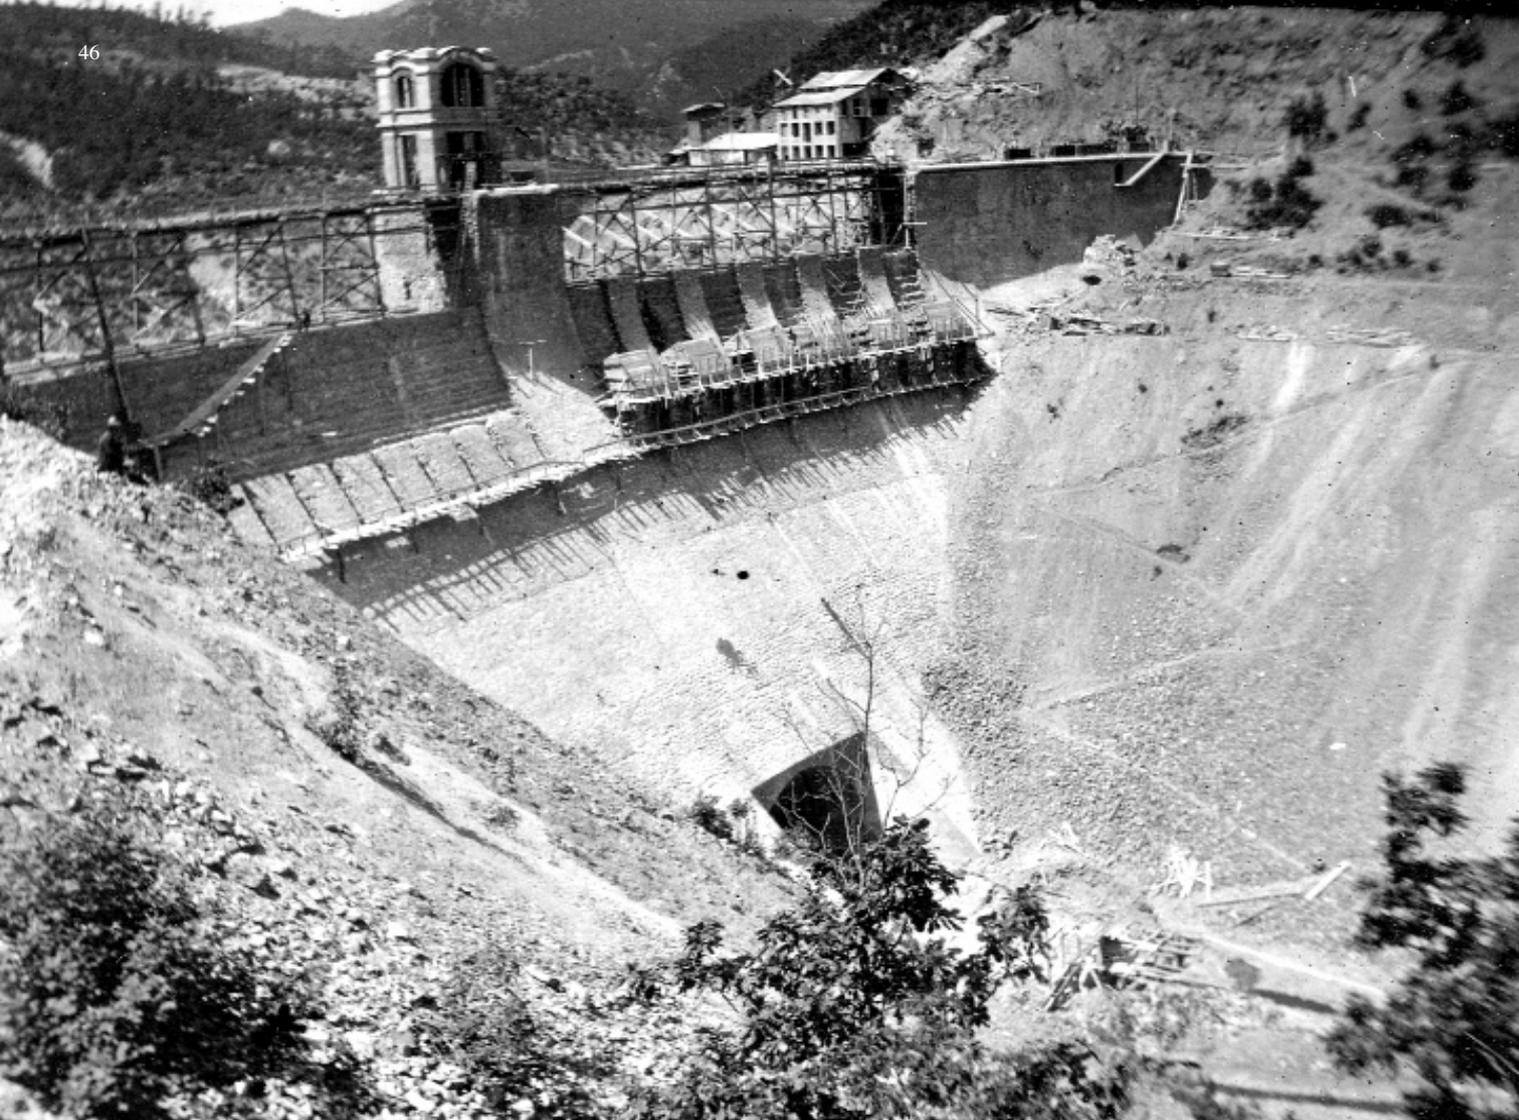
Lato valle della diga principale: impalcature per la messa in opera dei sifoni autolivellanti Heyn

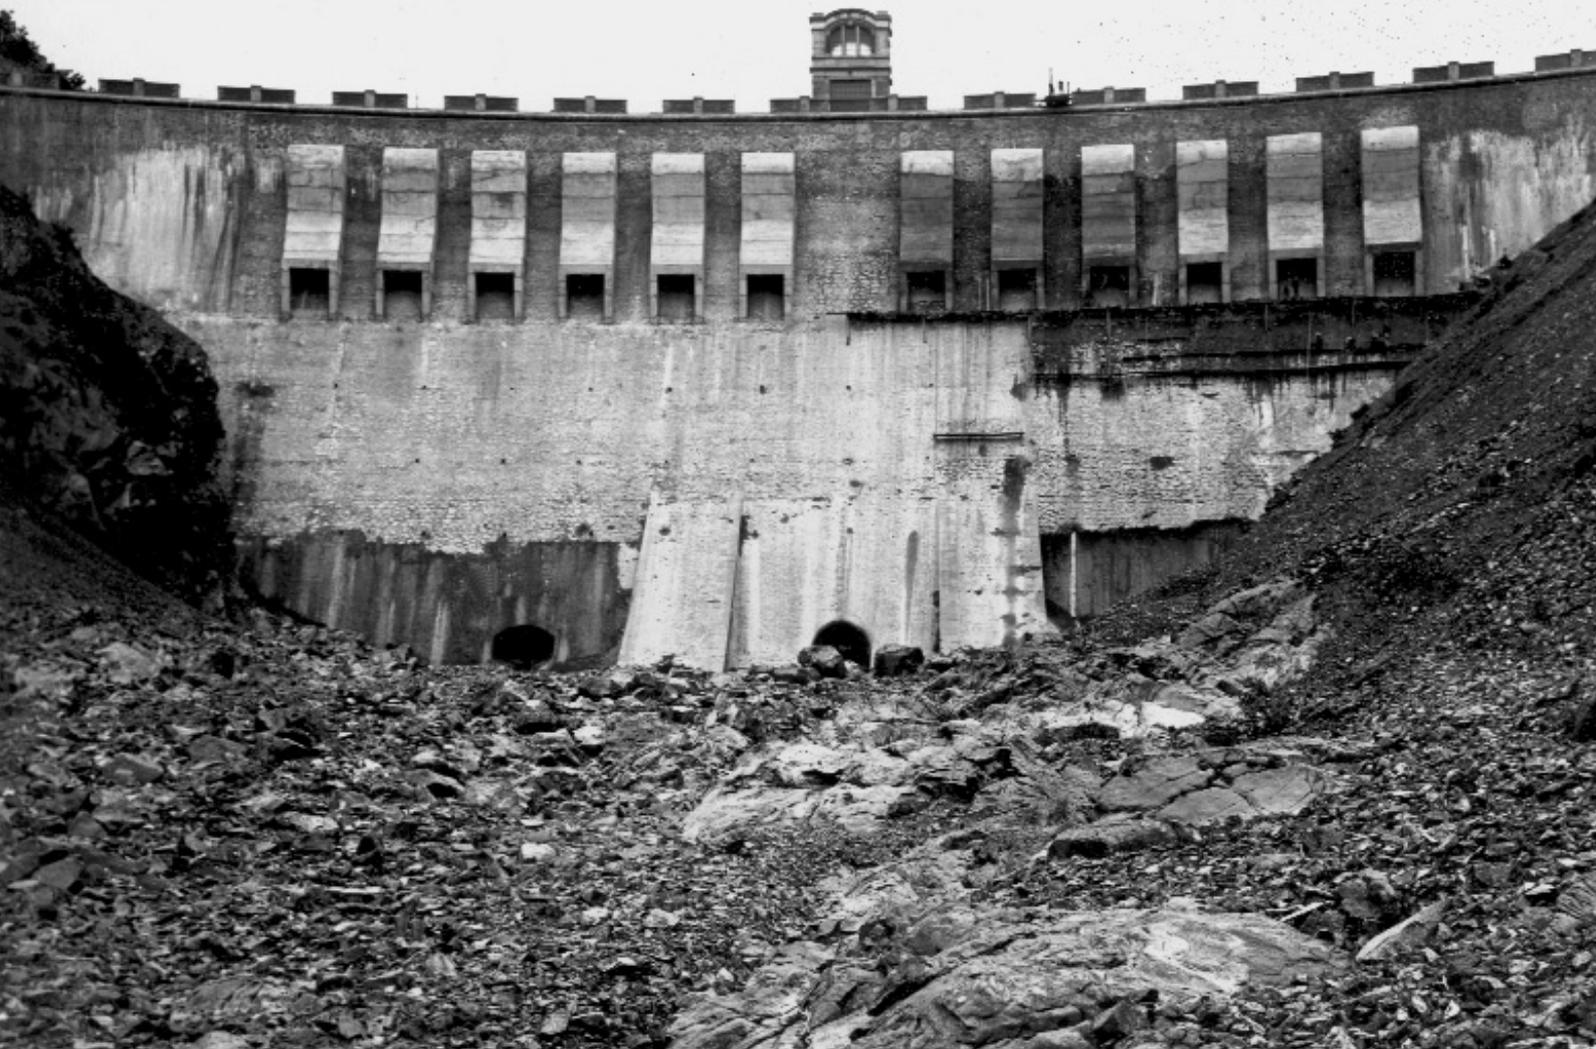
Dettaglio scaricatore di superficie

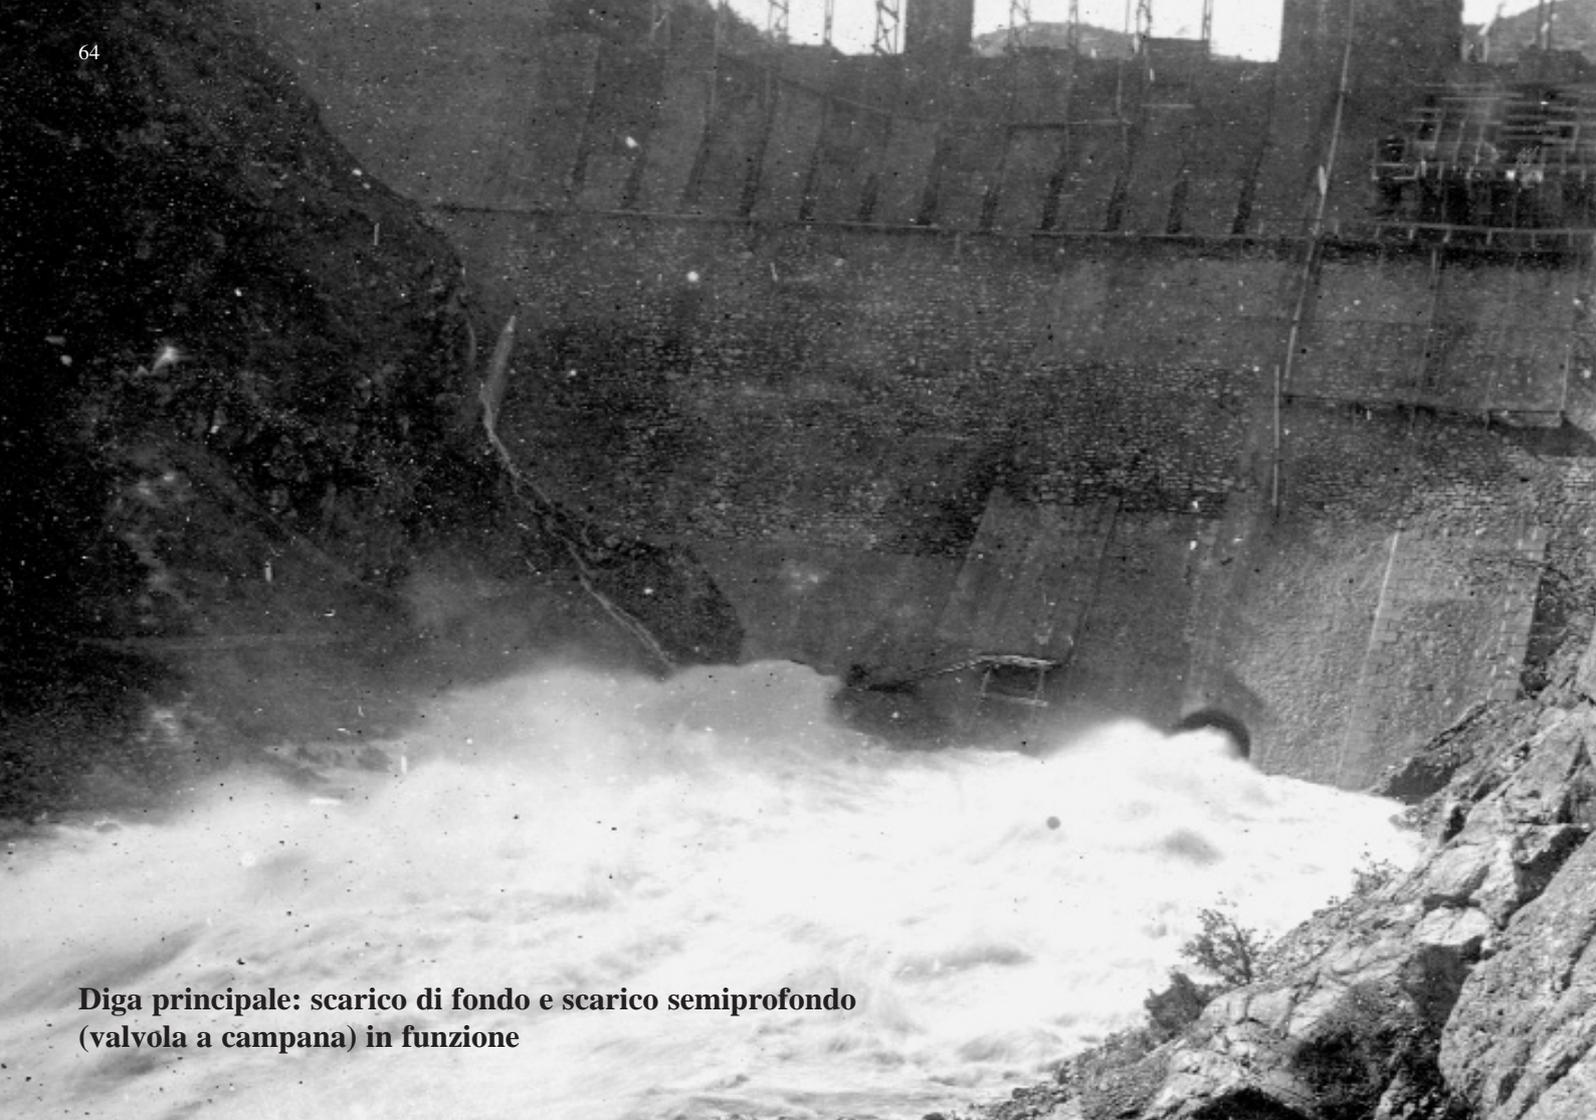
**Diga principale: scarico di fondo e scarico semiprofondo
(valvola a campana) in funzione**

della diga, invece di colpirlo sotto forma di cascata». Ma anche il *tappo di chiusura dello scarico di fondo*, che può essere azionato dalla cabina di controllo, posta alla sommità della diga, merita un approfondimento con tanto di tavole illustrative, mentre alla *valvola a campana dello scarico semi-profondo* di tipo *Verrina* viene riservato, non solo un ampio spazio illustrativo, ma anche una presentazione che la fa sembrare un'innovazione in grado, grazie ai principi idrostatici ispiratori con i quali è stata progettata, di affrancarsi dai problemi sino ad allora presenti: «In vero e paratoie e saracinesche di qualsiasi tipo, e per quanto accuratamente, richiedono, per grandi luci e diametri, sforzi intollerabili per manovre manuali, quando non si voglia giungere a incomparabile lentezza nelle manovre stesse; esse presentano inoltre non pochi dubbi sulla sicura potenzialità di funzionamento in qualsiasi momento». Purtroppo, proprio al momento del bisogno, tanta fiducia si rivelerà mal riposta.

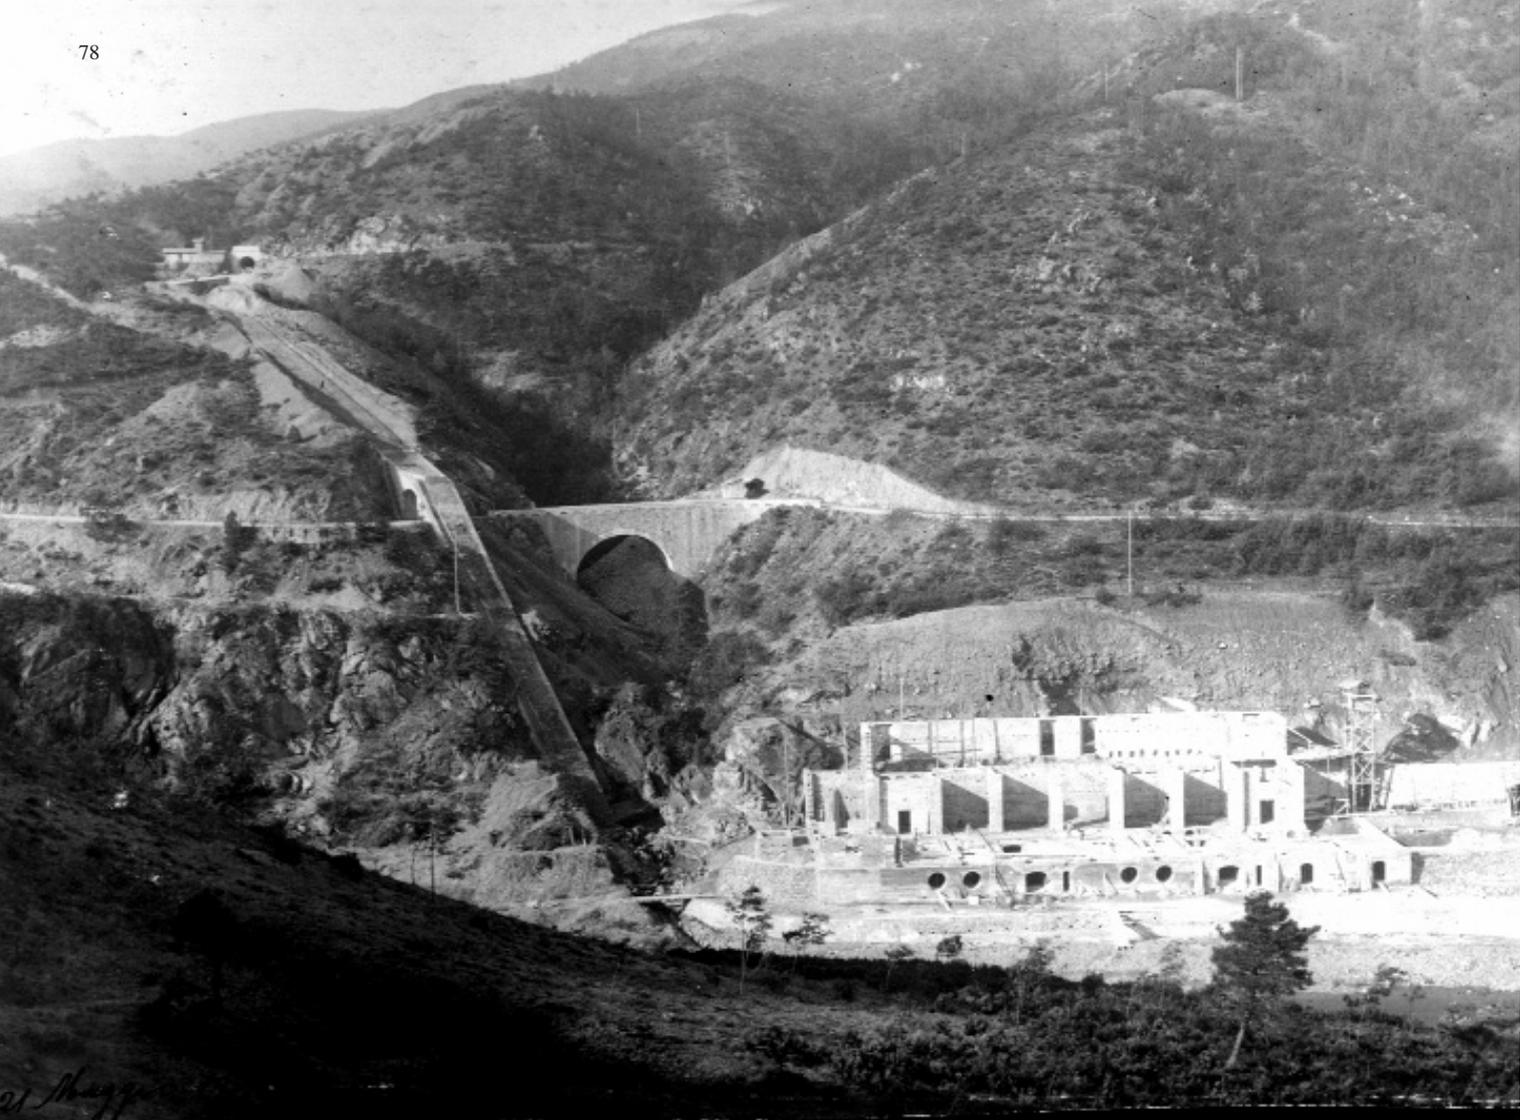
Messa in posa della condotta forzata a centrale quasi ultimata

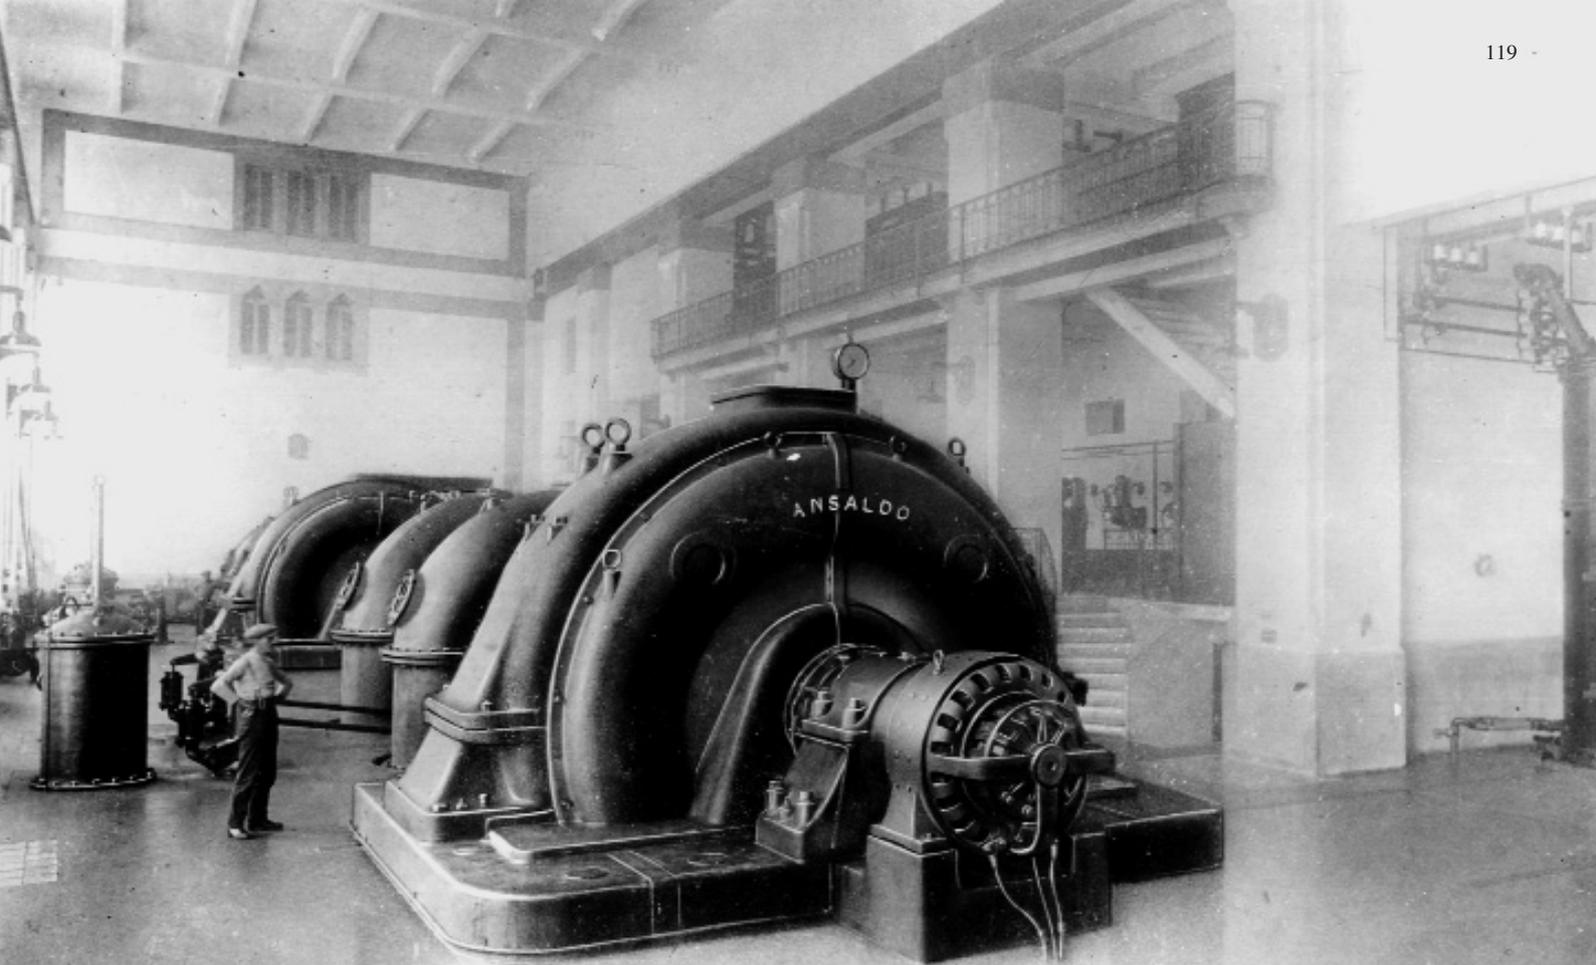
Gruppi Turbina - Alternatore, rispettivamente di fabbricazione *Riva-Milano* ed *Ansaldo-Genova*

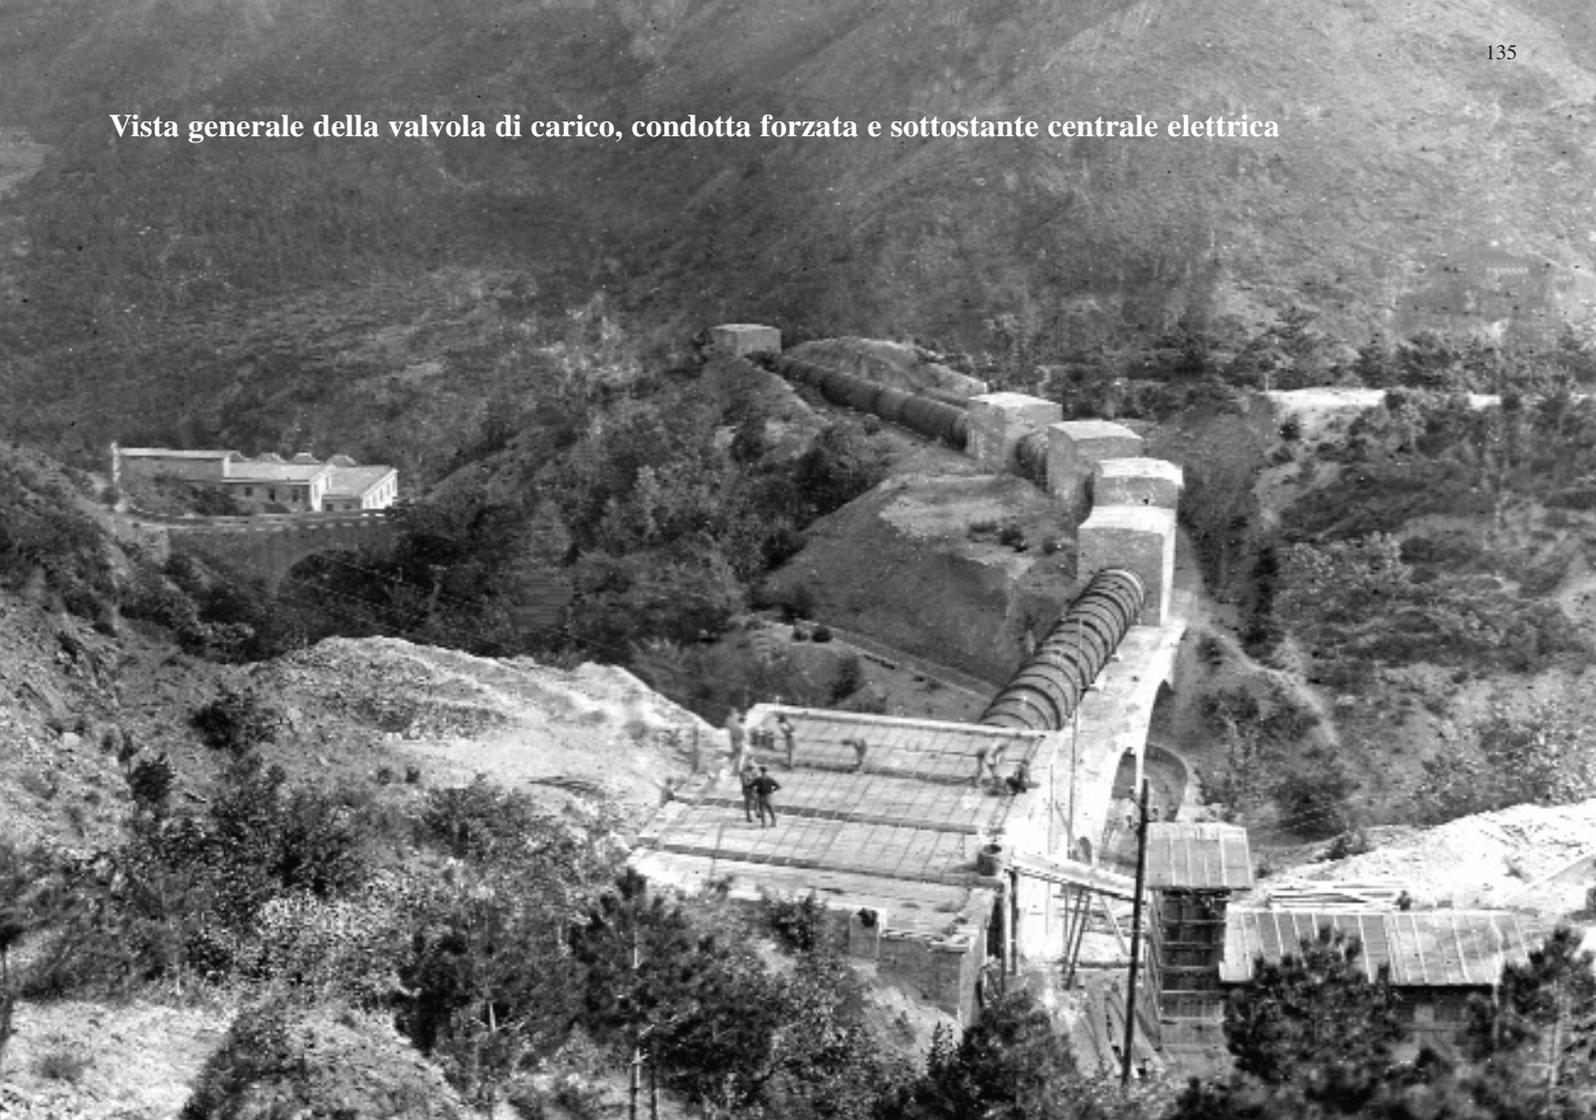
Vista generale della valvola di carico, condotta forzata e sottostante centrale elettrica

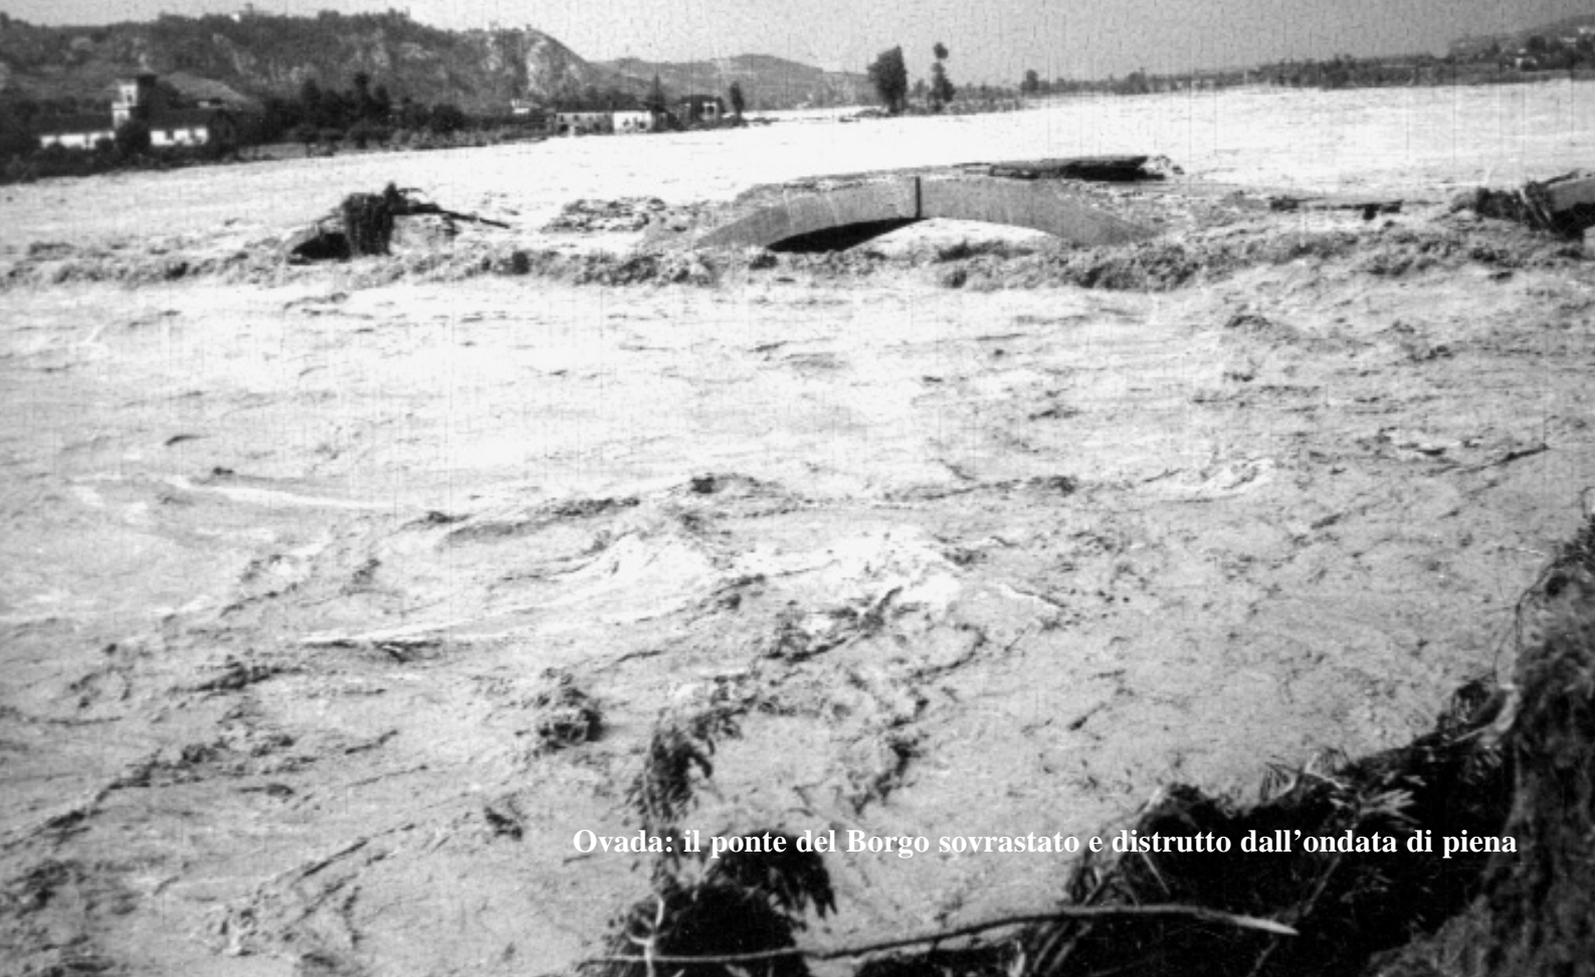
Ovada: il ponte del Borgo sovrastato e distrutto dall'ondata di piena

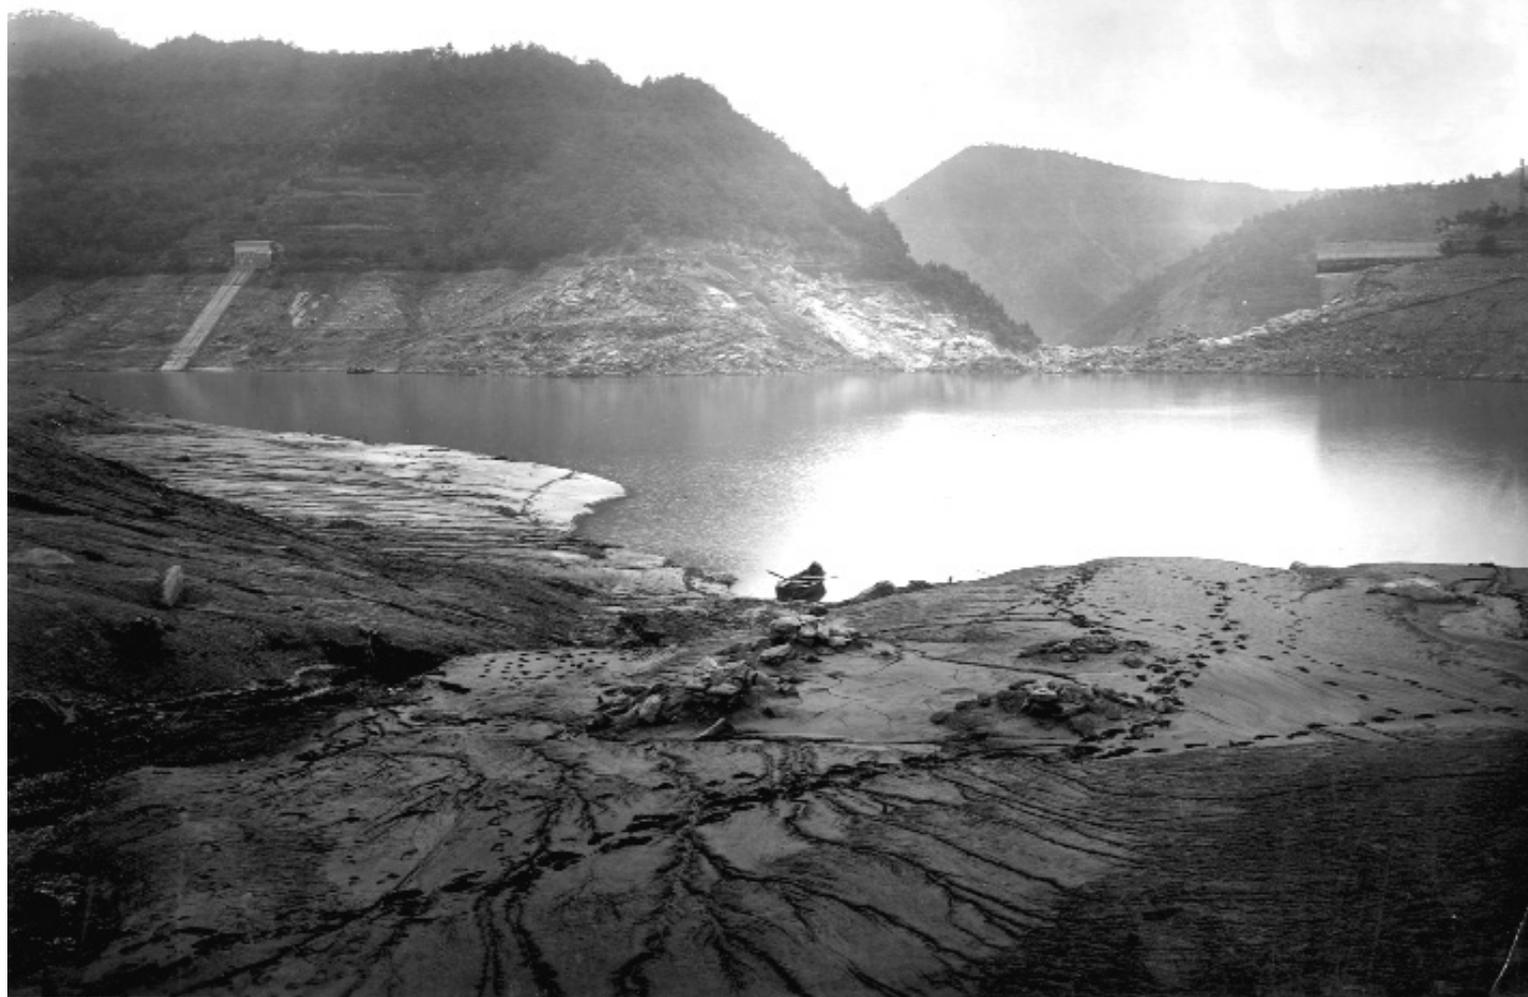
Agosto 1935. Vista da monte della Sella dello Zerbino

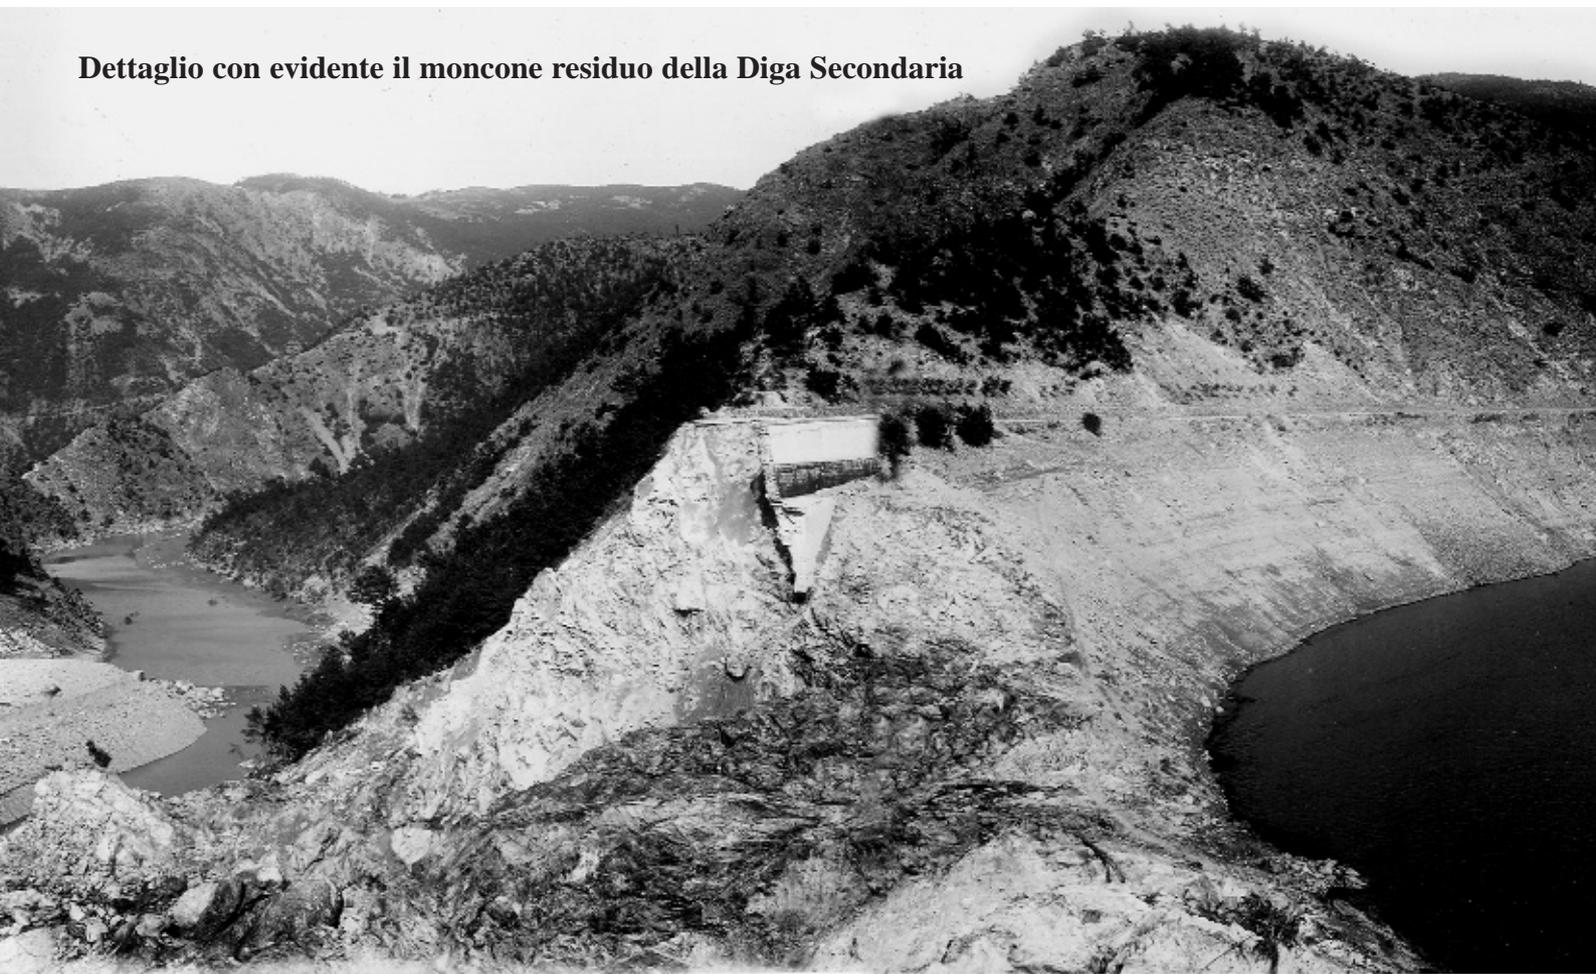
Dettaglio con evidente il moncone residuo della Diga Secondaria

Al contrario, la Diga Principale di Bric Zerbino fu posizionata in un settore ove le rocce erano maggiormente compatte anche se, giova ricordarlo, furono ugualmente necessarie delle profonde trivellazioni sulla spalla sinistra delle diga per poter trovare roccia compatta. Questa diversità tra le rocce era riconducibile alla presenza di una faglia (cioè una grande frattura) posizionata proprio in corrispondenza di Sella Zerbino. Quest'ultima non resistette alla spinta di milioni di metri cubi di acqua e fu letteralmente scalzata alla base in coincidenza della frattura che funzionò come le guide di un cassetto.
